ARQUITECTURA TÈCNICA I EDIFICACIÓ
PROJECTE FINAL DE GRAU

REFORMA INTEGRAL I CANVI D'ÚS DE LA MASIA “VILADASES”

RESUM

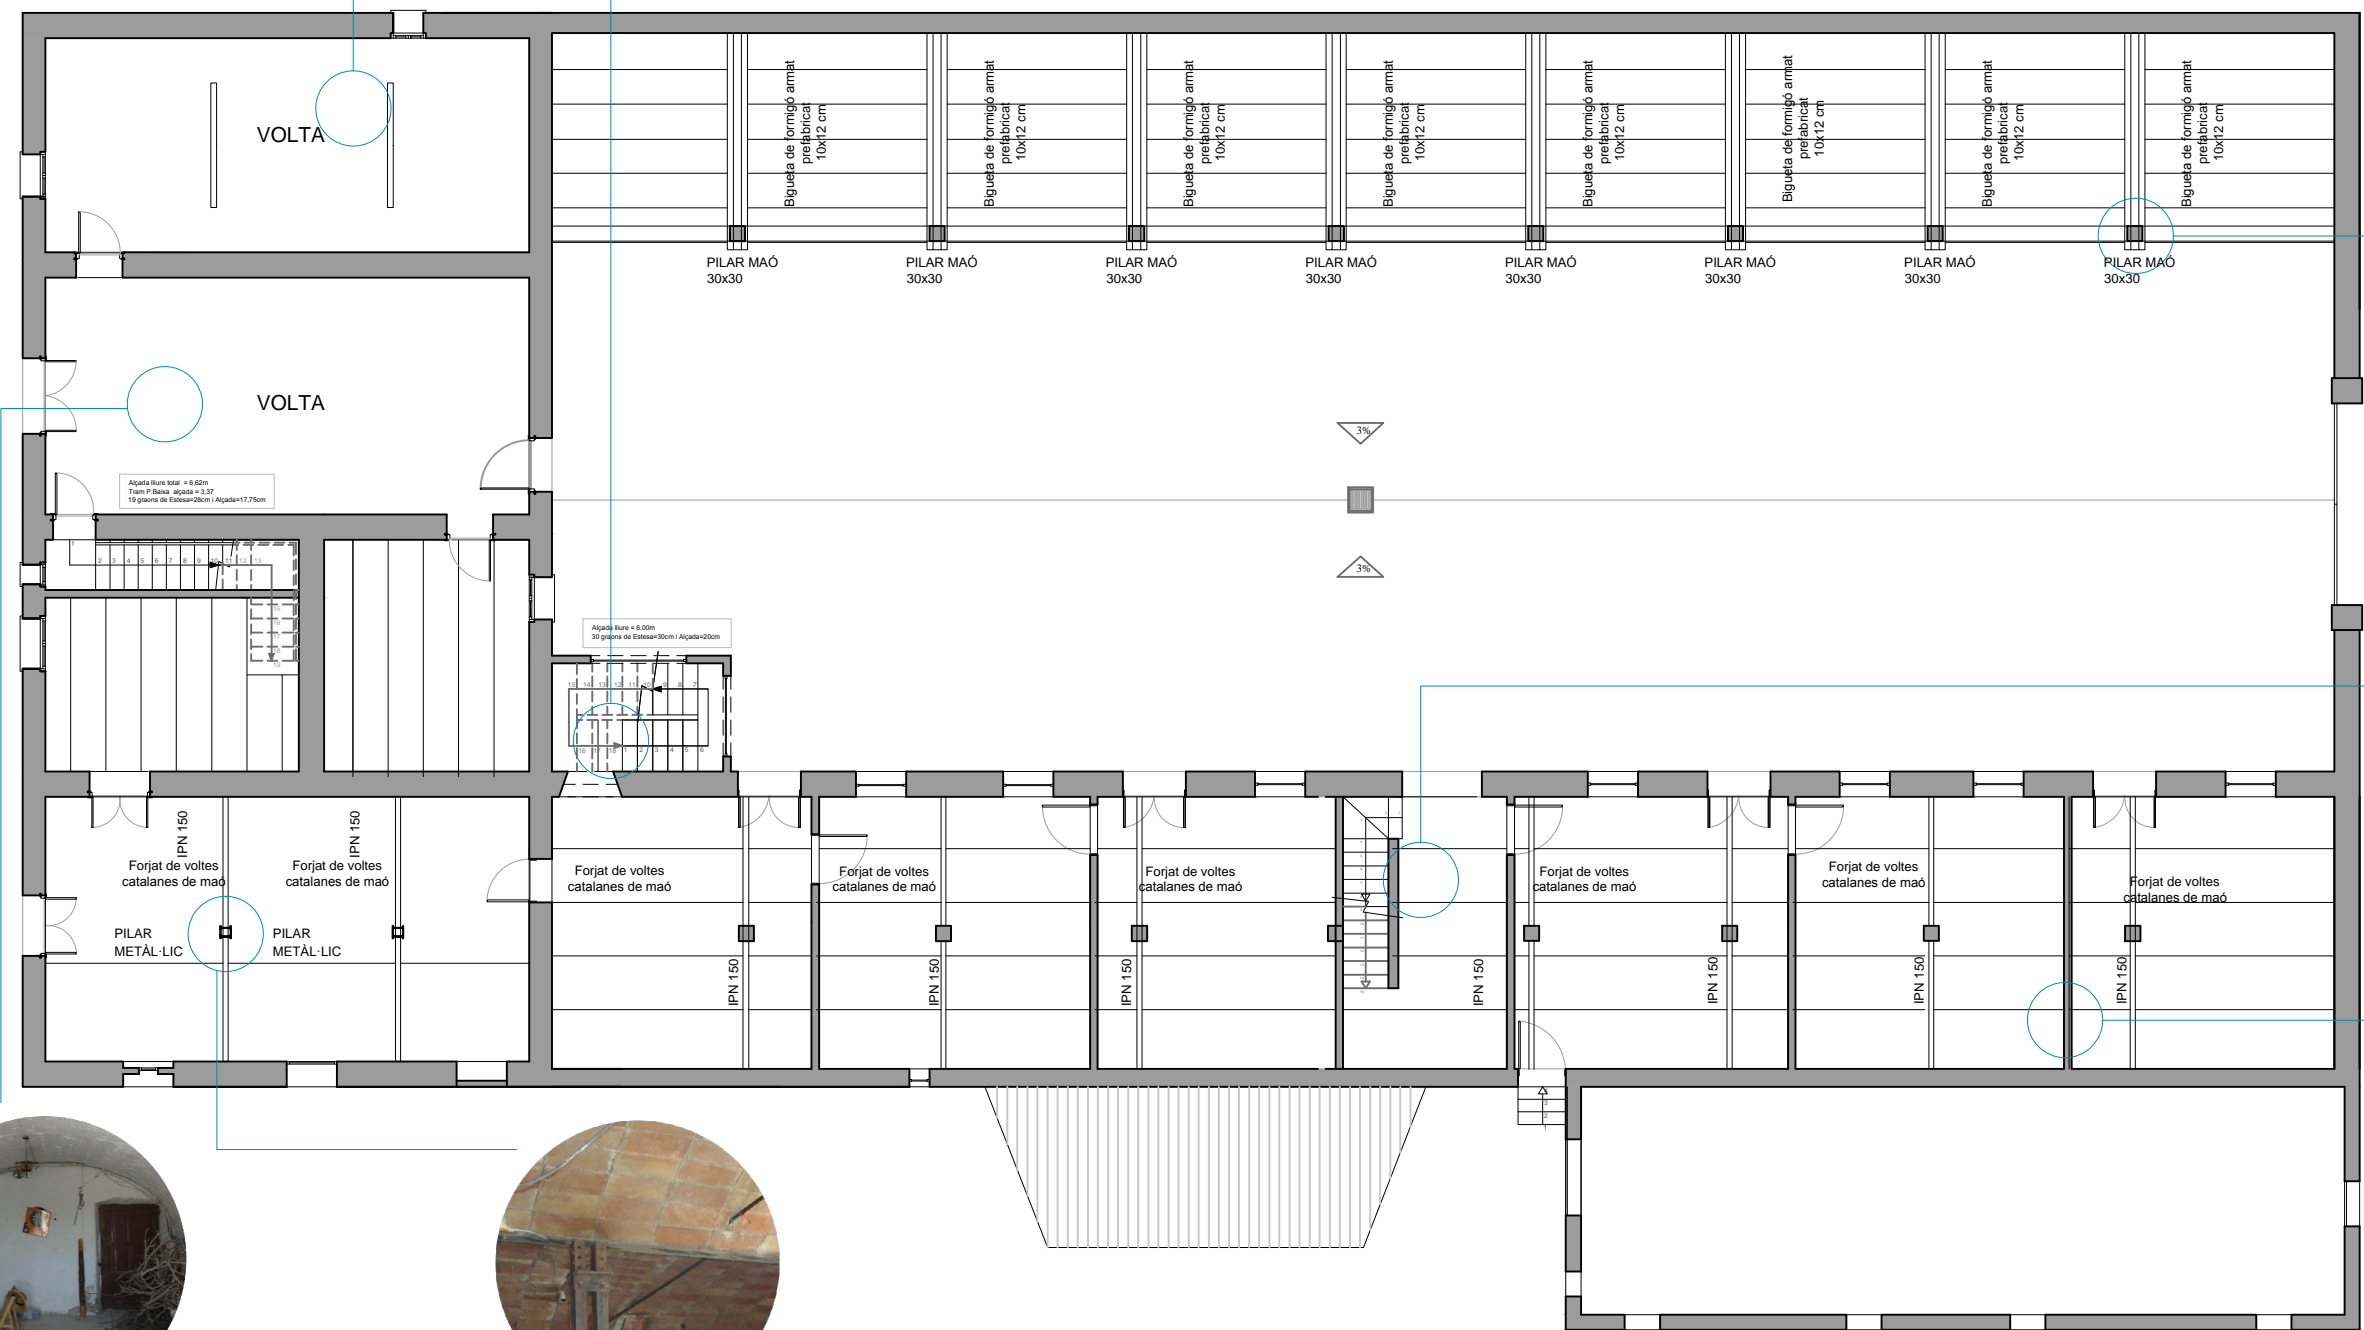
Forjat format per voltes catalanes de maó recolzat sobre un perfil metàl·lic tipus IPN. Els perfils metàl·lics es troben en males condicions.

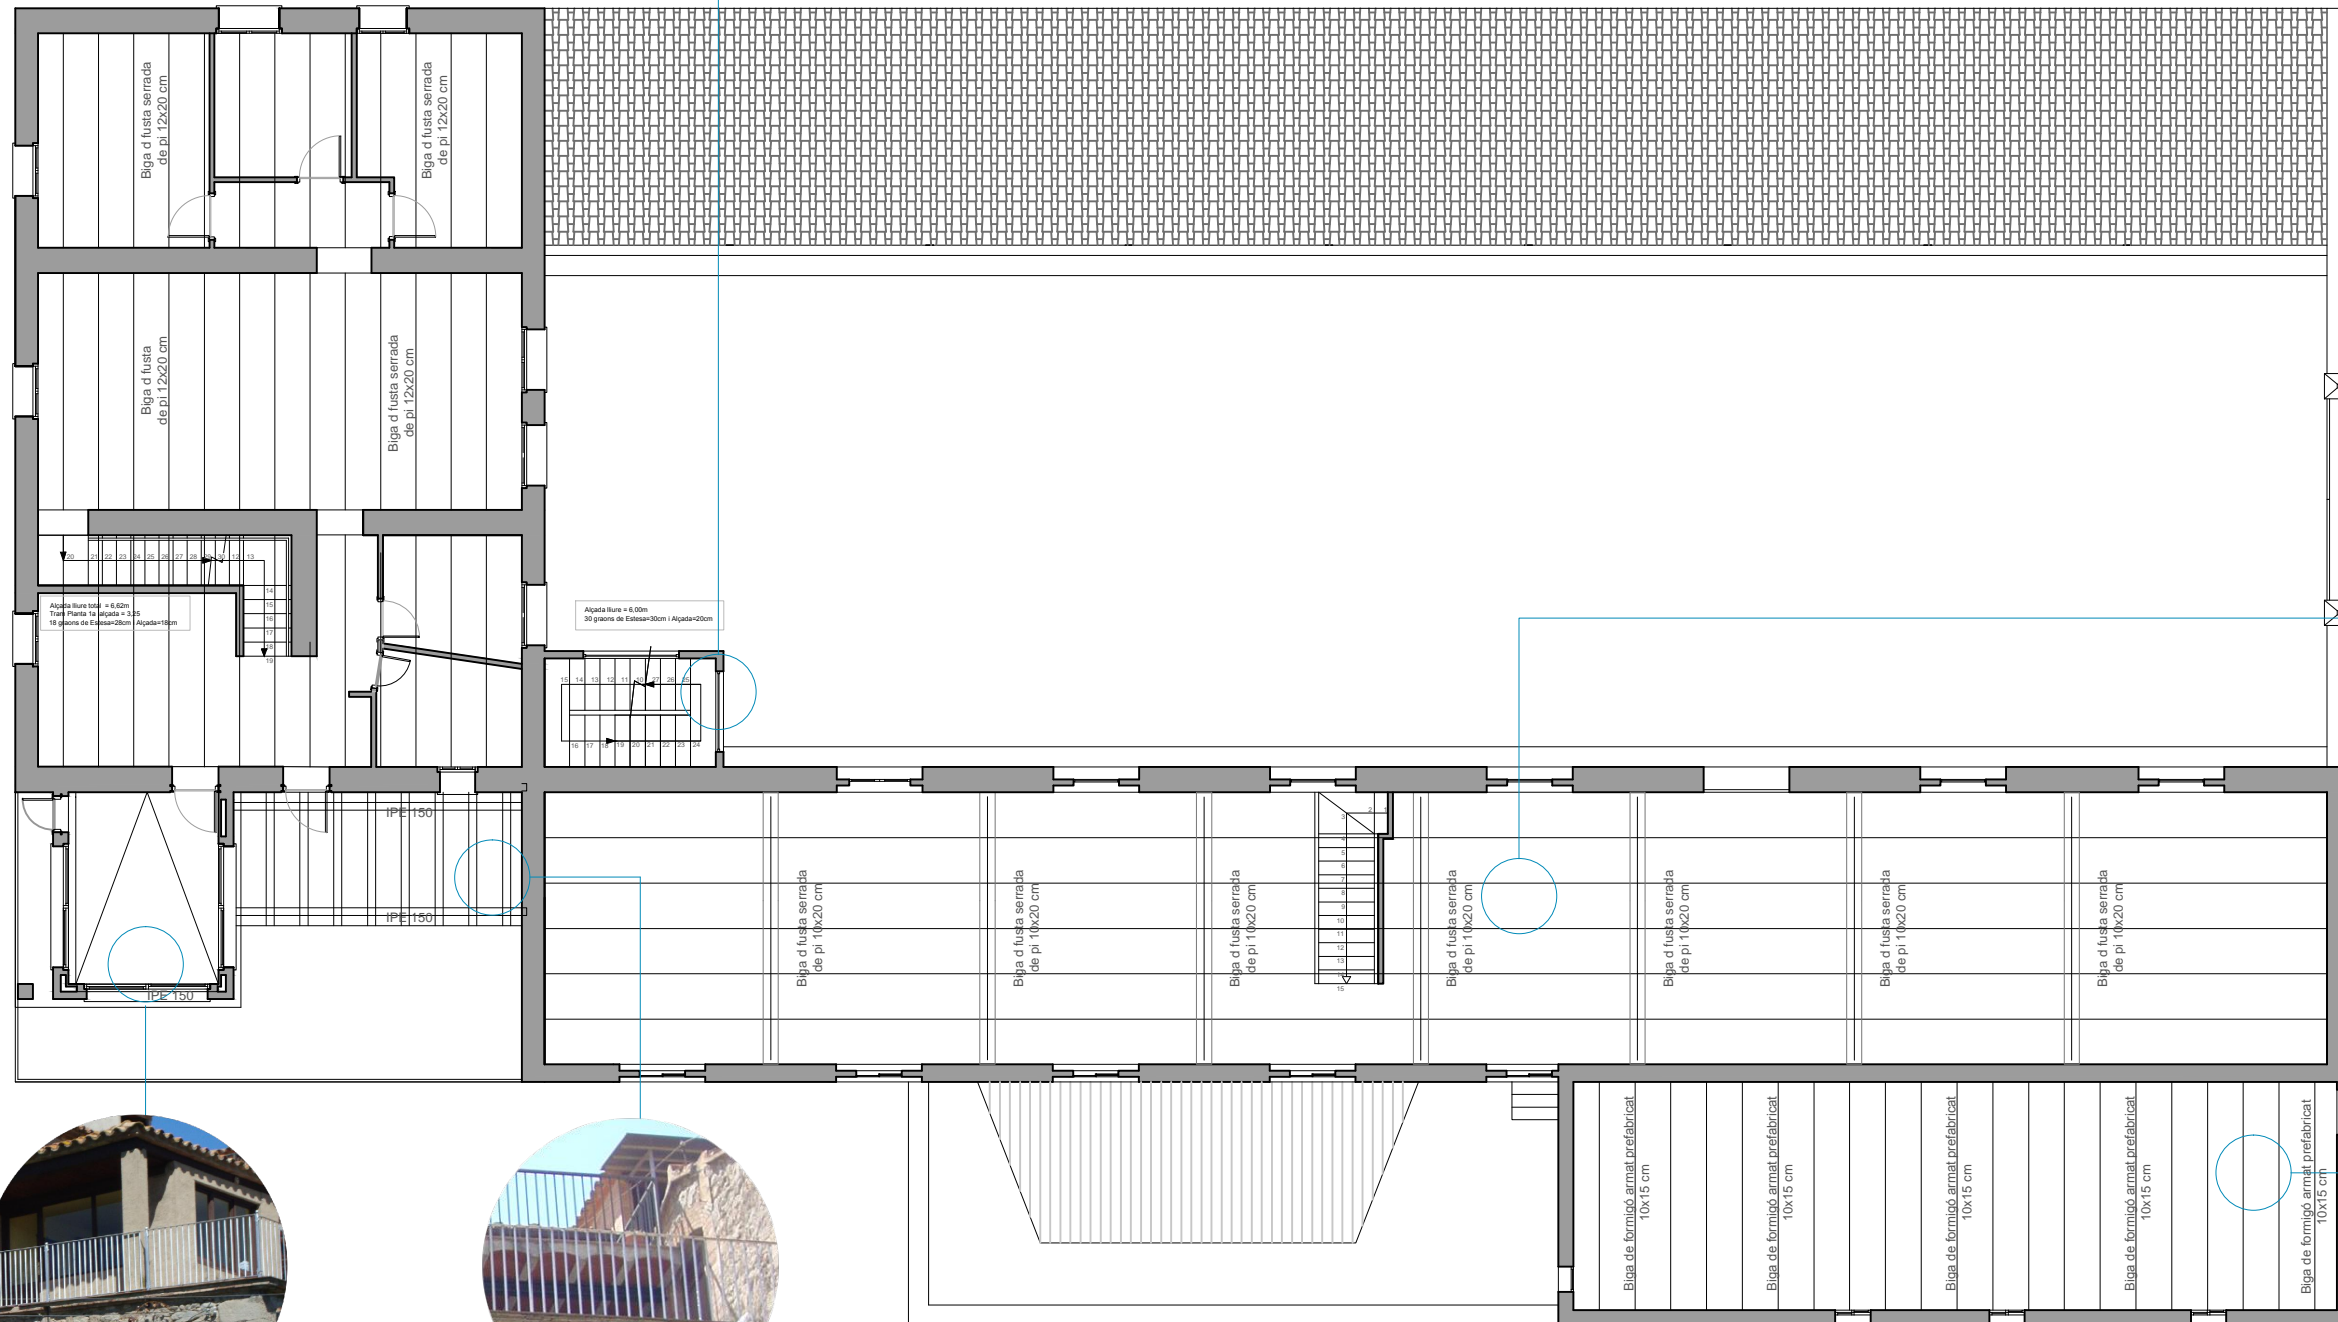
Bigues de fusta que es recolzen sobre les
jàsseres. Entremig es recolzen les teules de
coberta. Algunes bigues presenten atacs biòtics i
podridures.

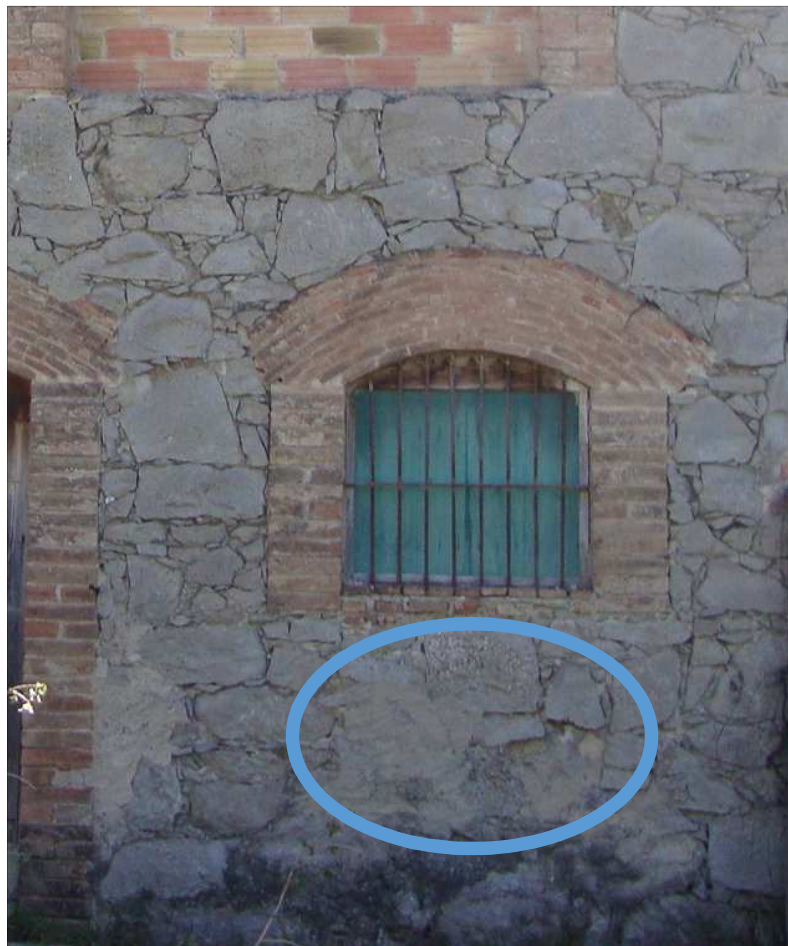
Fotografia: Façana cavallerisses

Causes: La composició de la pedra de la façana és molt tova i arenosa d'aquesta manera i juntament amb els agents atmosfèrics fan que les parets de pedra vagin perdent material.

Afectació: Aquesta lesió afecta a alguns punts de les façanes de la masia, en altres punts gairebé no es pot apreciar la lesió, així que es considera una lesió lleu ja que no afecta a l'estructura..

Proposta d'intervenció: Es repararan les zones afectades utilitzant morters especials de reparació, per tal de tornar a garantir l'estabilitat en els elements més afectats per l'erosió.

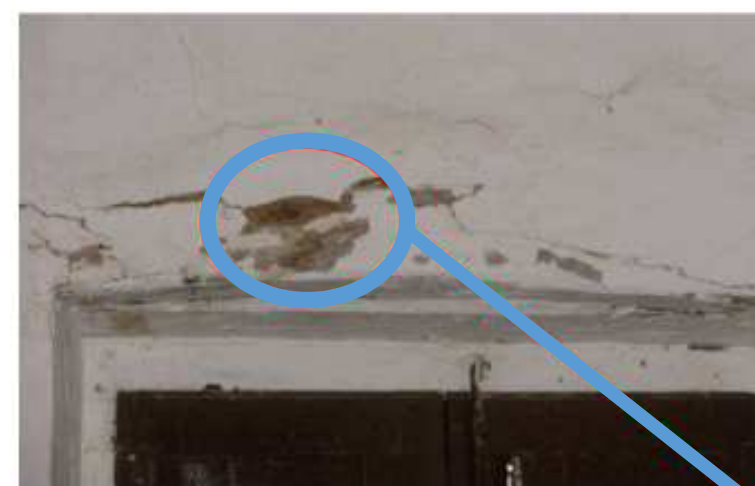
Fotografia: Llinda interior habitació

Causes: La llinda resta afectada per agents biòtics. Al ser els orificis de 6mm podem determinar que es deu tractar de cerambícids (corc gros).

Afectació: Afecta a la totalitat de la llinda la qual ha perdut part de la seva secció resistent. La paret que sustenta la llinda conté petites fissures cosa que indica que aquesta no pot suportar la totalitat de les càrregues i està flectant de manera que es considerarà una lesió mitjana.

Proposta d'intervenció: Seria necessari l'apuntament de l'obertura i la posterior substitució de la biga de fusta per una d'igual material i forma per no alterar l'aspecte rústic de la masia.

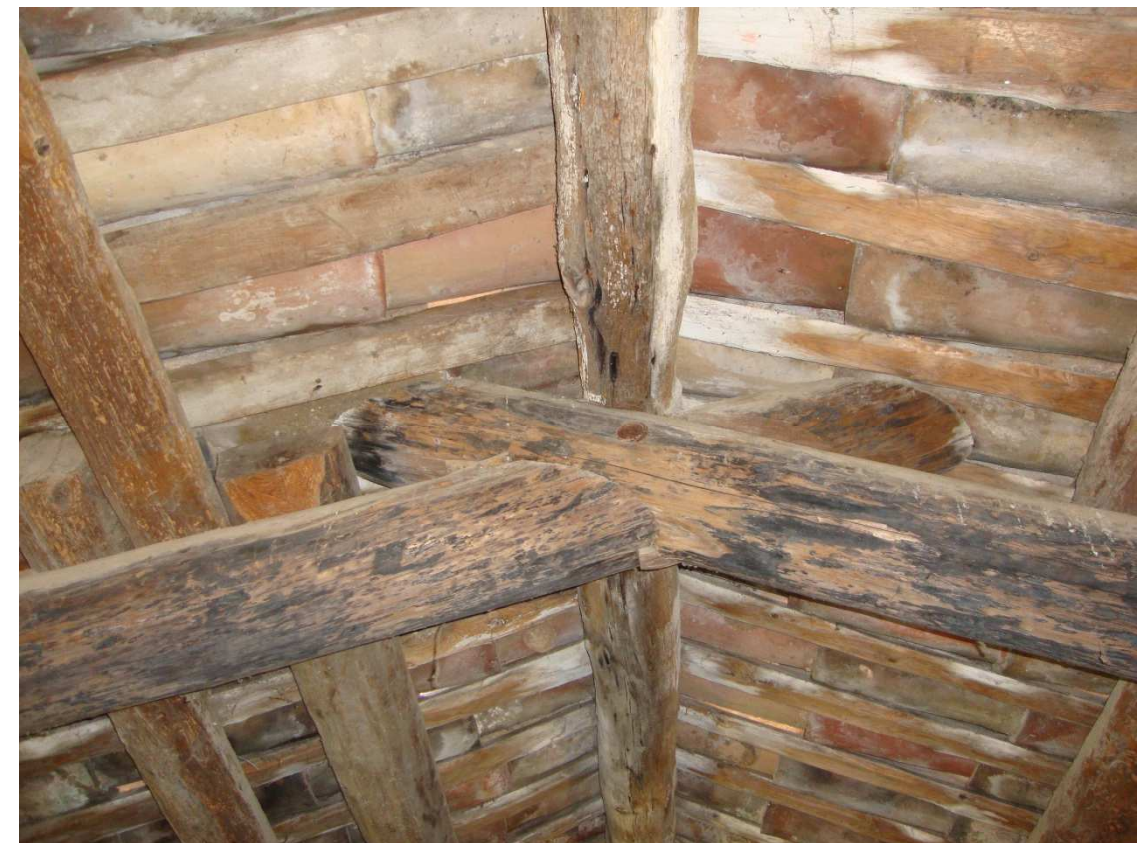
Fotografia: Jassera afectada sota coberta cavallerisses

Causes: Les jásseres estan afectades per cerambícids o corc gros, segons la dimensió dels diferents orificis. La brutícia prové dels ocells que es refugien a la mateixa galeria.

Afectació: Les jásseres estan molt deteriorades i no poden suportar la càrrega que estan reben, per això han estat apuntalades. Es considera una lesió molt greu ja que tot i que les jásseres restin apuntalades hi risc d'esfondrament, ja que els puntals no són un element constructiu indefinit, per tant caldria buscar una solució indefinida al problema.

Proposta d'intervenció: Seria necessari augmentar l'apuntament de la teulada i posteriorment fer una visió del conjunt de la coberta ja que està en molt mal estat i possiblement s'haurà de fer la teulada nova, si no resulta necessari fer la teulada nova caldria retirar les jásseres i substituir-les per unes que siguin capaces de resistir les càrregues que hi actuen.

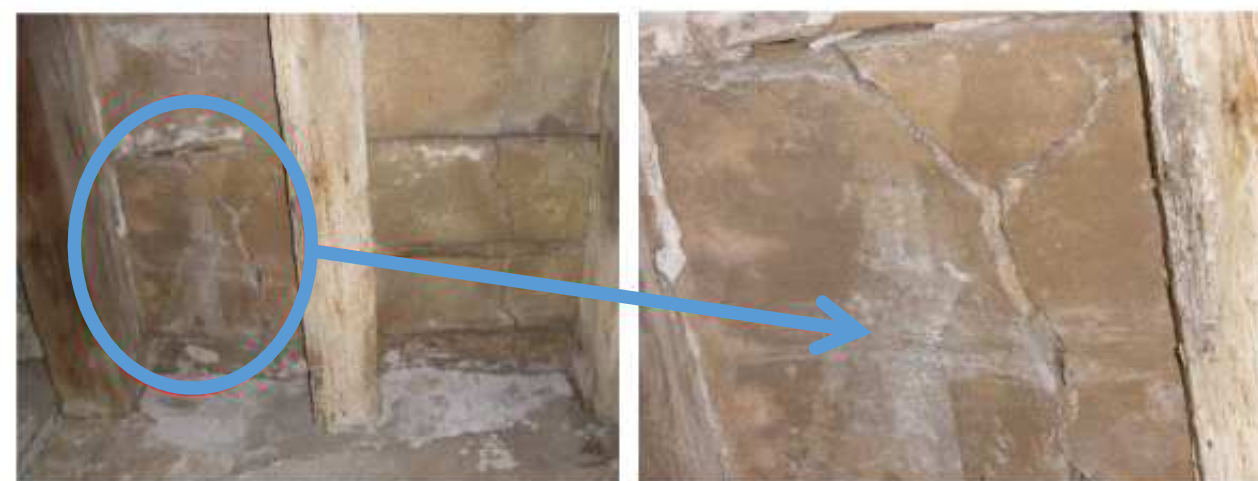
Fotografia: Peces entrebigat

Descripció de la lesió: Bigues molt degradades amb aspecte fibrós de color blanc, plenes de petits orificis de dos mesures diferents, els més grans fan uns 7mm de diàmetre i els més petits fan aproximadament 1mm de diàmetre. Al terra es poden veure el serradís que cau de les bigues. L'element d'entrebigat resta totalment trencat. La lesió es situa al sostre de la galeria de la planta primera.

Causes: Les bigues han estat i estan sent afectades per atacs biòtics, tal i com mostra el serradís el terra. Per la mida dels orificis de la fusta es determina que està sent afectada per cerambícids i anòbids. L'aspecte fibrós de les bigues indica una afectació per fongs de podriment blanc o fibrós. Les causes d'aquests atacs són la humitat existent al estar situades en un ambient exterior. El trencament de la peça ceràmica d'entrebigat es degut a una fletxa excessiva del forjat possiblement a causa del deteriorament de les bigues afectades pels agents biòtics.

Afectació: Tot el forjat de la galeria està afectat per les bigues en mal estat. Les peces ceràmiques trencades o esquerdades es troben repartides uniformement per tot el sostre de la galeria. D'aquesta manera es considera una lesió greu ja que afecta la estabilitat d'aquest forjat.
